Çankırı Fatihi Emir Karatekin'in Türbesi

Doç.Dr. Alev ÇAKMAKOĞLU KURU*

Özet: Bu makalede Çankırı'yı fetheden Emir Karatekin'in Çankırı Kalesi'ndeki Türbesi incelenmektedir. Bugüne değişerek gelebilen Türbenin orijinal hali ile ilgili restitüsyona gidilirken, Emir Karatekin'in kimliği, Türbenin yapıldığı siyasal ortam, zamanımıza kadar geçirdiği onarım ve değişiklikler, günümüze ulaşabilen bilgi ve belgeler ışığında ele alınmakta, yapının Türk Mimarlık Tarihindeki yeri irdelenmektedir.

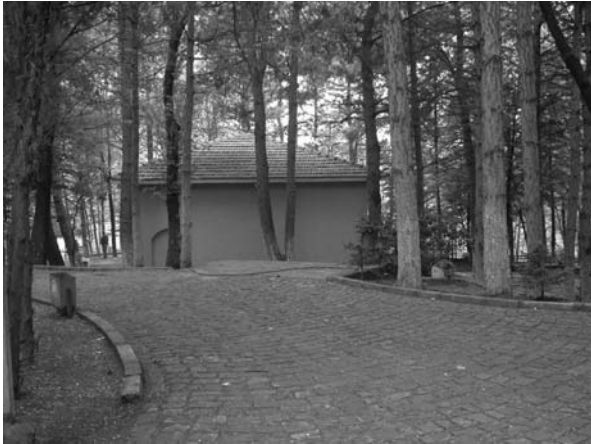
Fotoğraf:1 Emir Karatekin Türbesi'nin kuzey cephesi
Photograph :1 Northern facade of the Emir Karatekin Tomb

Adeta yenilenen Türbenin kuzey duvarının doğu tarafında, beton kılıfın üstünde kendini gösteren basık kemerli bir niş bulunmaktadır (Fotoğraf: 1). Yapının doğu duvarının üstünde küçük kare şeklinde, güney duvarının ortasında ise enine dikdörtgen şeklinde yine küçük birer pencere yer almaktadır. Bugün giriş kapısına sahip olan Türbenin batı cephesi, ortada bir payanda ile ayrılmış iki bölüm halindedir. Üstte, dışa taşma yapan cephenin kuzey-batı tarafında, Türbenin Karatekin'e ait olduğu yazılı yeni yerleştirilmiş mermer bir kitabenin altında, sonradan açıldığı belli olan yuvarlak kemerli niş içersinde, basık kemerli kapı açıklığı yer almaktadır. Kapının demir kanatları da yenidir. Aynı cephenin güney-batı tarafındaki bölüm, çift yuvarlak kemerli nişe sahiptir. Duvarın üstünde, orta akstan biraz güneye kaçmış küçük dikdörtgen şeklinde bir pencere vardır (Fotoğraf: 2-4). Türbeye girdikten sonra hemen kuzey-batı köşede bir sarnıç yer almaktadır (Fotoğraf: 5). Zemin ve tavanında ahşap kullanılan Türbede, sıvanarak beyaza boyanmış duvarlar da, zeminden yaklaşık 1, 00 m. yüksekliğe kadar ahşap ile kaplanmıştır. Tamirler sırasında bozulmakla birlikte yine de yuvarlak sayılabilecek çift kemerin meydana getirdiği nişler, yapının dört duvarında da görülmektedir (Fotoğraf: 6). Yalnız batı duvarında, kapının hemen kuzey tarafındaki kısımda, sonradan açılmış olabileceğini düşündüğümüz küçük bir niş bulunmaktadır. Kuzey duvarın çift kemerinin meydana getirdiği alanda geniş bir niş yer alırken, duvarın doğu tarafında, dışta gördüğümüz basık kemerli nişin sıva ve boyaların altından izi farkedilmektedir. Emir Karatekin, eşi ve çocuklarına ait olduğu söylenen dört sanduka, köşelere yakın yerleştirilmiştir (Orak 1946: 829).

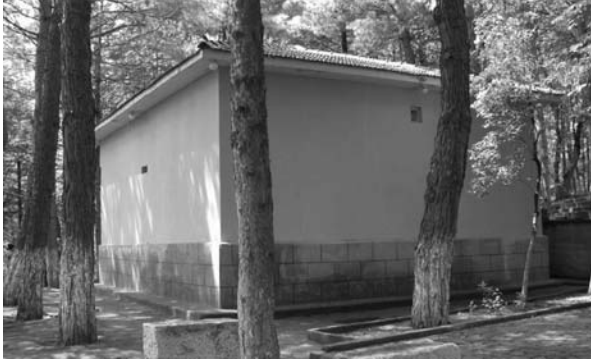
Fotoğraf: 2 Emir Karatekin Türbesi'nin doğu ve güney cepheleri
Photograph: 2 Eastern and southern facades of the Emir Karatekin Tomb

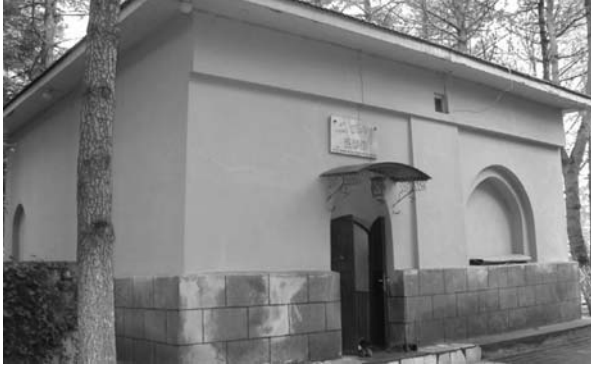
Fotoğraf: 3 Emir Karatekin Türbesi'nin batı cephesi
Photograph: 3 Western facade of the Emir Karatekin Tomb

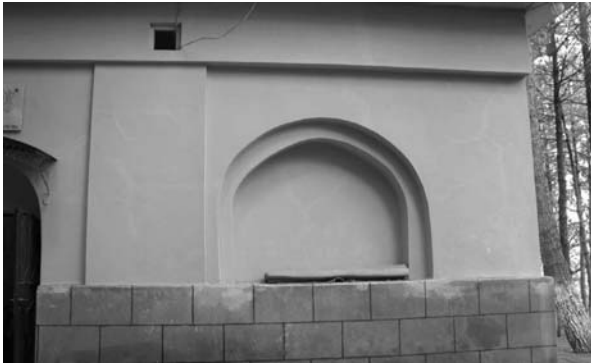
Fotoğraf: 4 Türbenin batı cephesindeki niş.
Photograph: 4 Niche on the western facade of the Tomb.

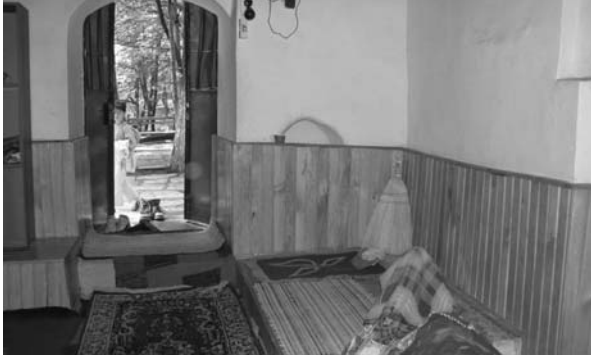
Fotoğraf: 5 Türbenin içinde kuzey –batısındaki sarnıç, batı kapısının ve yanındaki nişin içerden görünüşü.

Photograph: 5 Cistern within the Tomb in its northwest part, inside view of the western door and the adjacent niche.

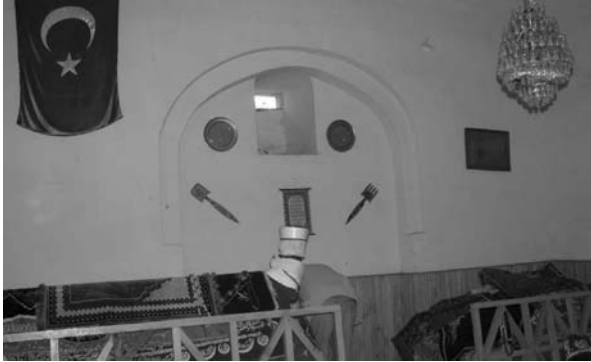
Fotoğraf:6 Türbenin güney duvarı.
Photograph:6 Southern wall of the Tomb.

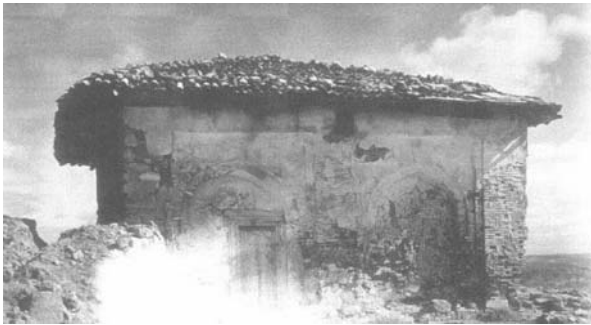
Fotoğraf:7 Türbenin batı cephesi. (Vakıflar Genel Müdürlüğü Arşivi'nden)
Photograph:7 Western facade of the Tomb. (From the Archive of the General Directorate of Foundations)

iki bölüme ayrıldığı, her bir bölümün de teğet kemerli iki nişe sahip olduğu ve kuzey –batıdaki nişin içerisine sonradan açıldığı belli olan ahşap kanatlı bir kapı yerleştirildiği farkedilmektedir. Ayrıca, yine bu fotoğraflarda, Türbenin kuzey, güney ve doğu duvarlarında, aralarda tuğla ile birlikte moloz taşlara, batı cephesinde ise düzgün bir tuğla işçiliğe sahip olduğu dikkatimizi çekmektedir (Fotoğraf: 7, 8, 9).

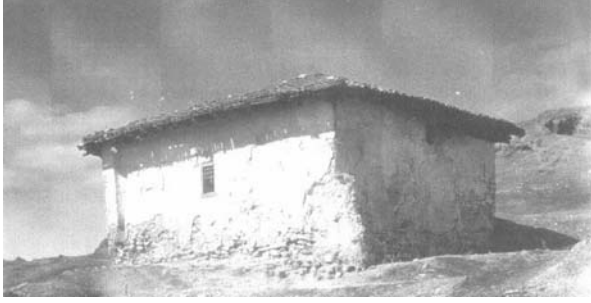
Fotoğraf:8 Türbenin güney cephesi. (Vakıflar Genel Müdürlüğü Arşivi'nden)
Photograph:8 Southern facade of the Tomb.
(From the Archive of the General Directorate of Foundations)

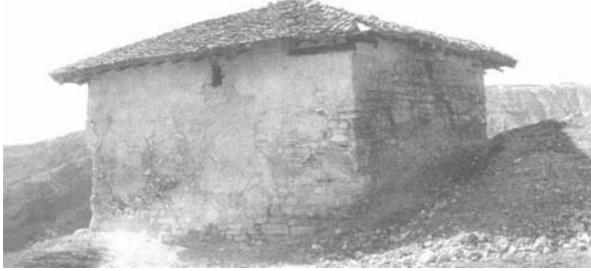
Fotoğraf: 9 Türbenin kuzey ve doğu cepheleri.
(Vakıflar Genel Müdürlüğü Arşivi'nden)
Photograph: 9 Northern and eastern facade of the Tomb.
(From the Archive of the General Directorate of Foundations)

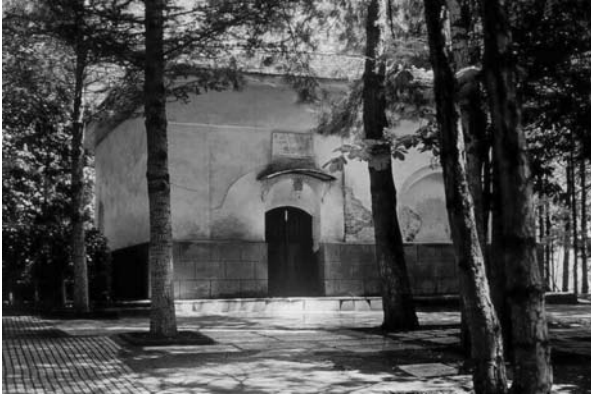
Fotoğraf:10 Türbenin 1980'li yıllarda onarım öncesi durumu.
(Vakıflar Genel Müdürlüğü Arşivi'nden)

Photograph:10 The pre-restoration condition of the Tomb in 1980s. (From the Archive of the General Directorate of Foundations)

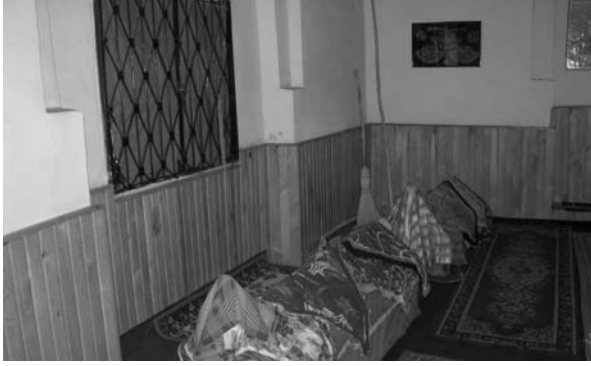
Fotoğraf:11 Emir Karatekin Türbesi'nde güney duvarındaki niş.
Photograph:11 Niche on the southern wall of the Tomb.

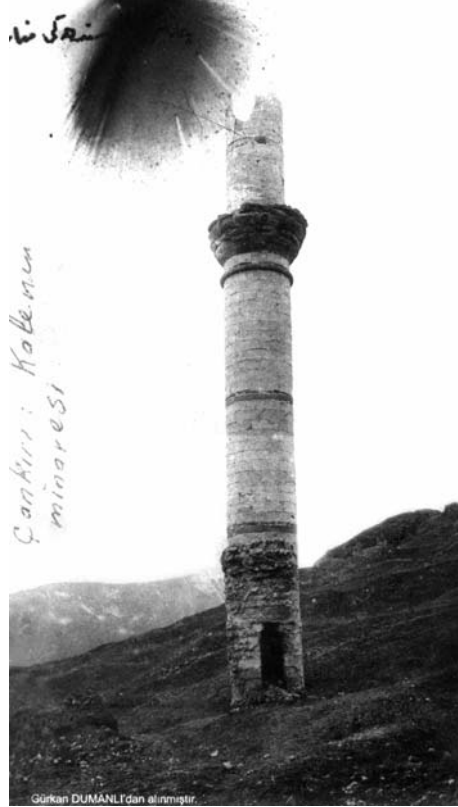
Fotoğraf:12 Çankırı Kalesi'ndeki Sultan Selim Camii'nin minaresi
Photograph:12 Minaret of the Sultan Selim Mosque in the Castle of Çankırı
